Бюллетень

Volvo V40

D4162T/1.6 (12-)

Конденсат в фарах.

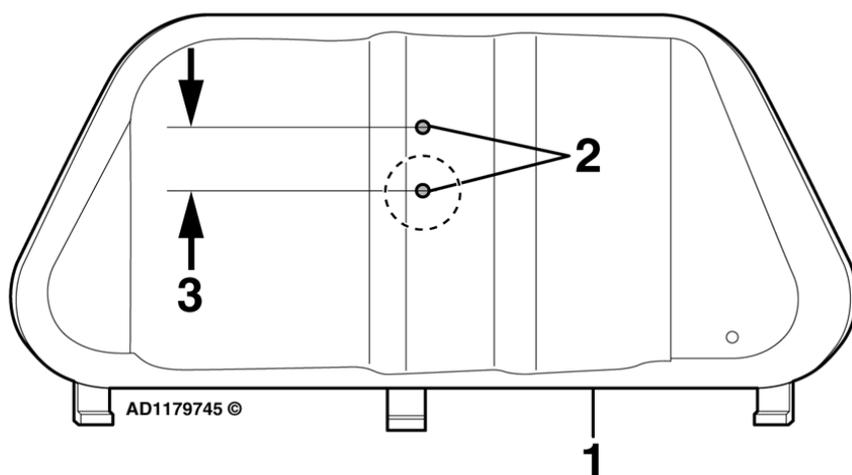
- Недостаточная вентиляция фар.

- Снимите заднюю крышку фары [fig1](#).
- С помощью 13 мм сверла сделайте два вентиляционных отверстия в задней крышке фары [fig1](#). Расстояние между вентиляционными отверстиями должно составлять 17 мм [fig1](#).
- Тщательно очистите область вокруг вентиляционных отверстий.
- Установите вентиляционные мембраны на отверстия.
- Выполните ту же процедуру с другой стороны.
